大野城市個別施設計画

(学校・文化財関連施設)

平成31年3月

(令和6年4月 改定)

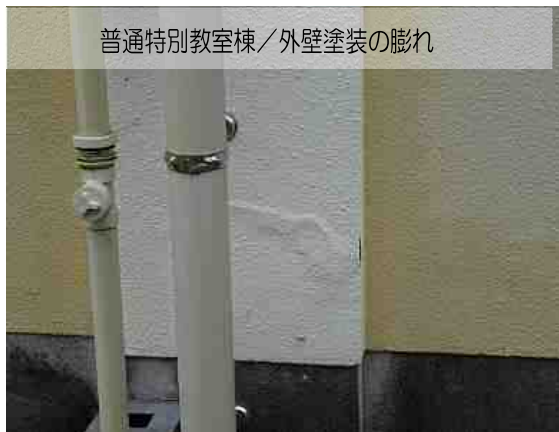
普通特別教室棟／外壁塗装の膨れ

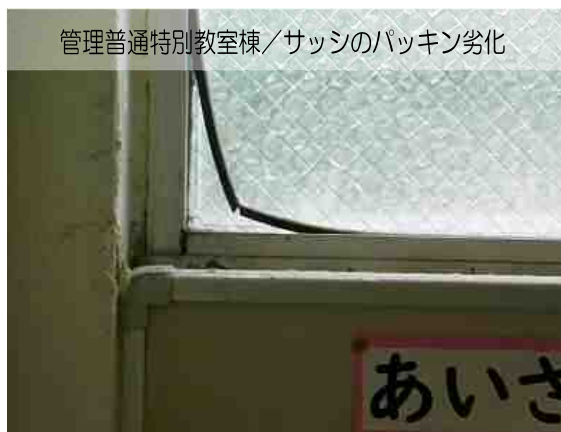
管理普通特別教室棟／サッシのパッキン劣化

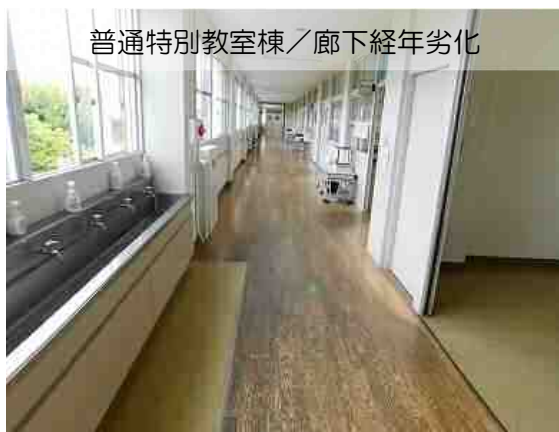
普通特別教室棟／廊下経年劣化

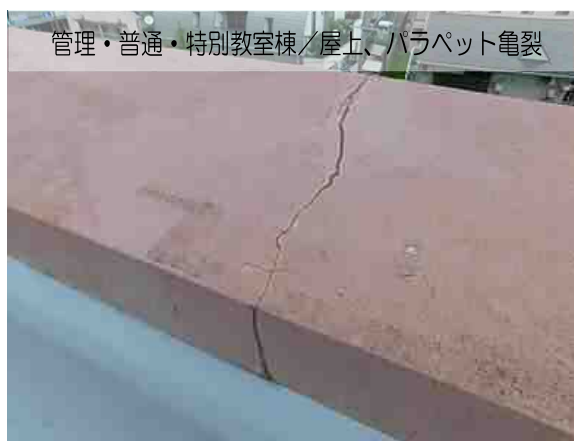
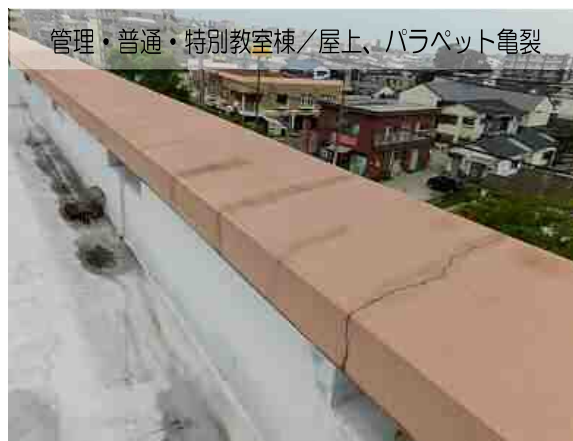
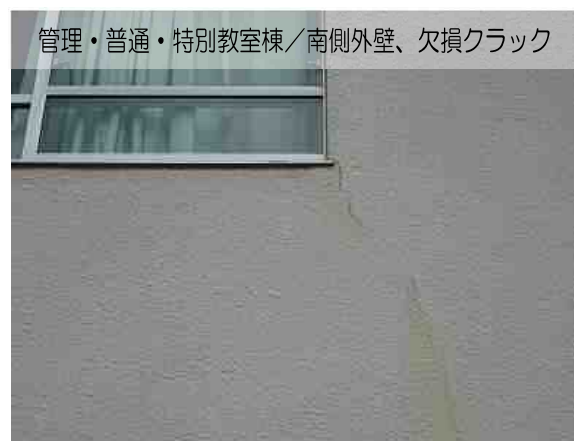
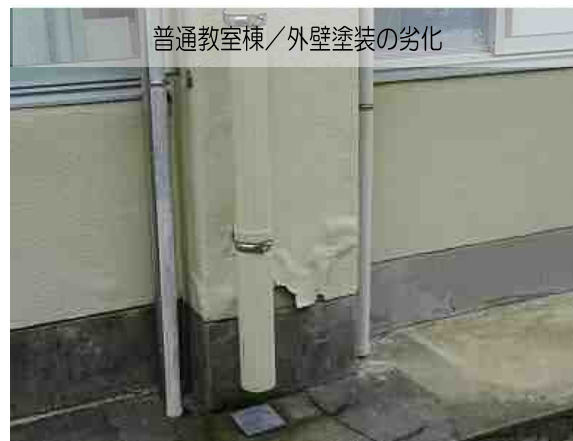
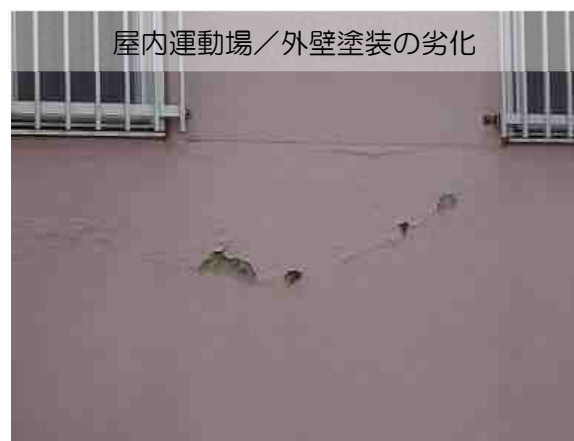
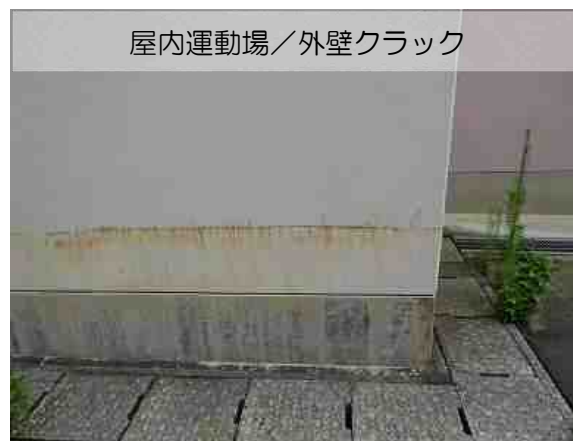
- 管理・普通・特別教室棟の屋上パラペットに亀裂がある
- 普通教室棟の外壁等が劣化

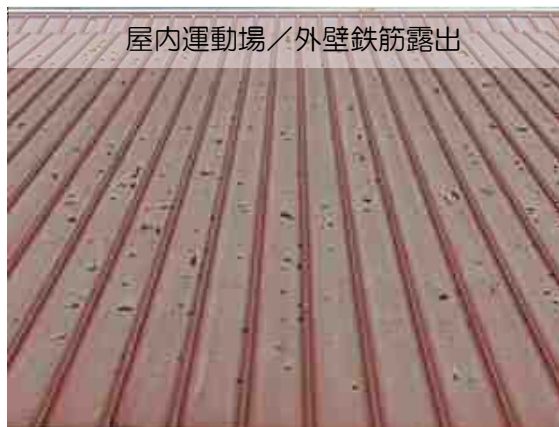
屋内運動場／外壁鉄筋露出

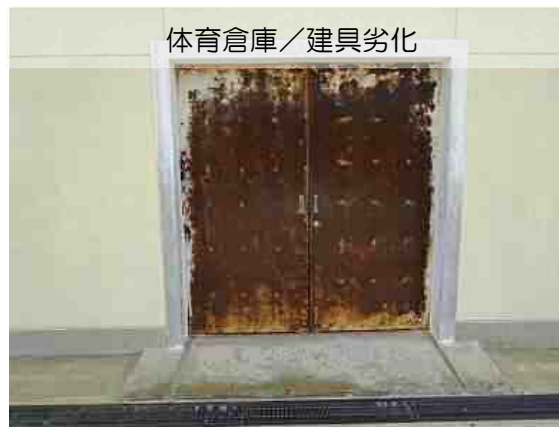
体育倉庫／建具劣化

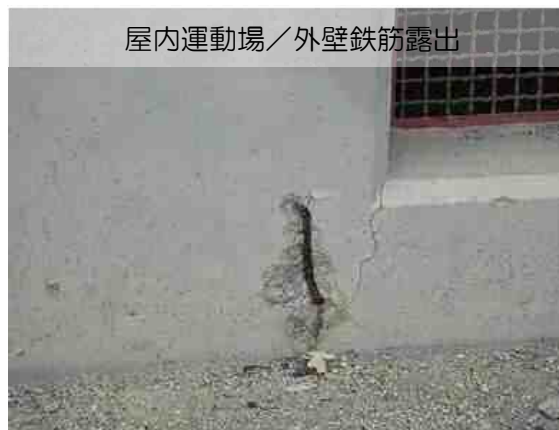
屋内運動場／外壁鉄筋露出

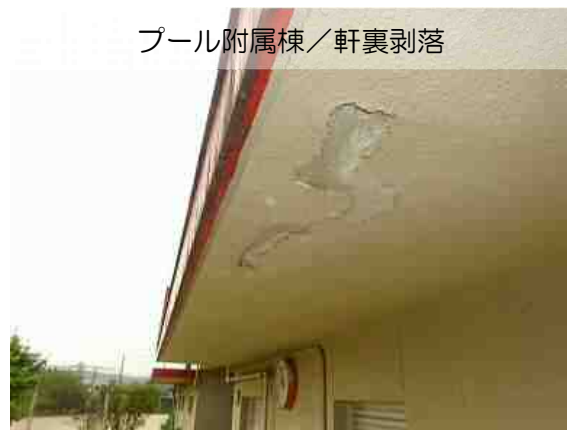
プール附属棟／軒裏剥落

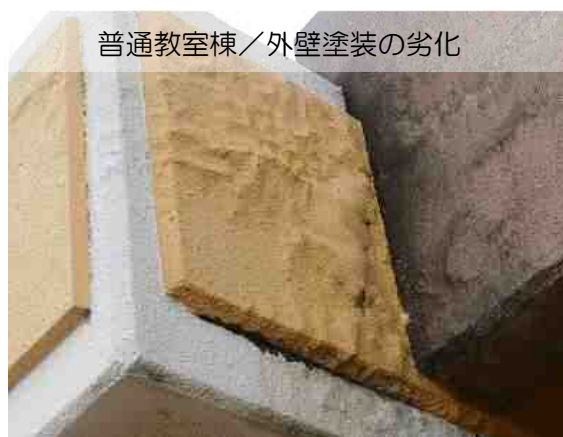
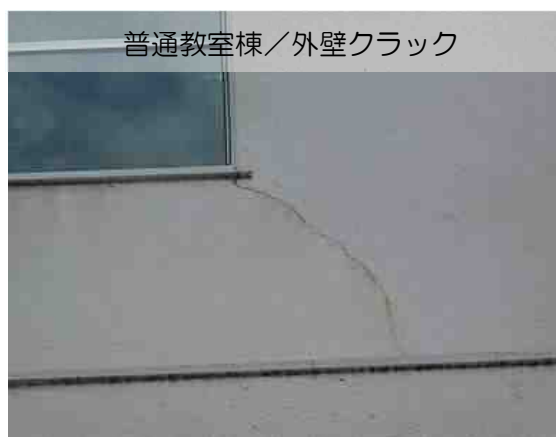
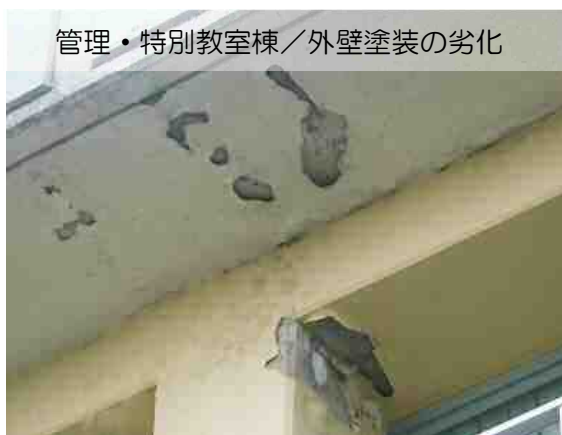
- 普通教室棟外壁等の劣化

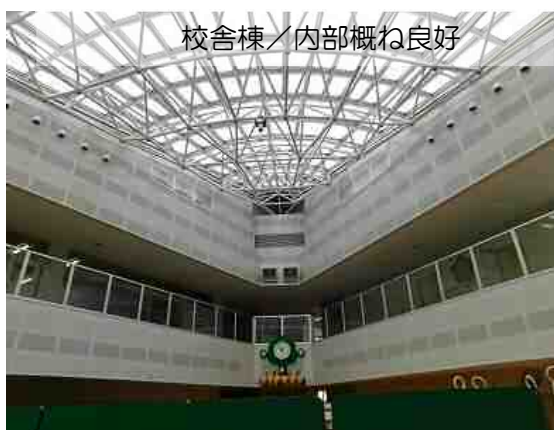
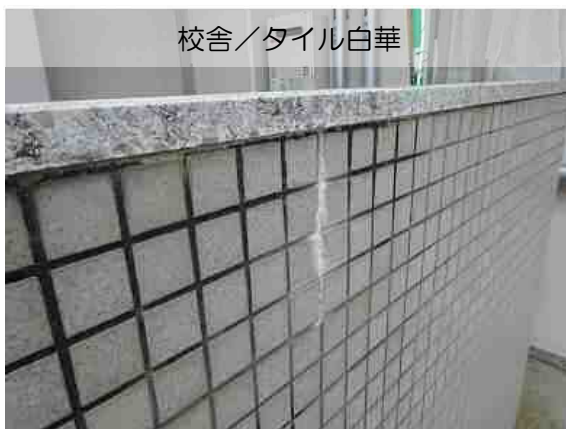
- 校舎のタイル白華

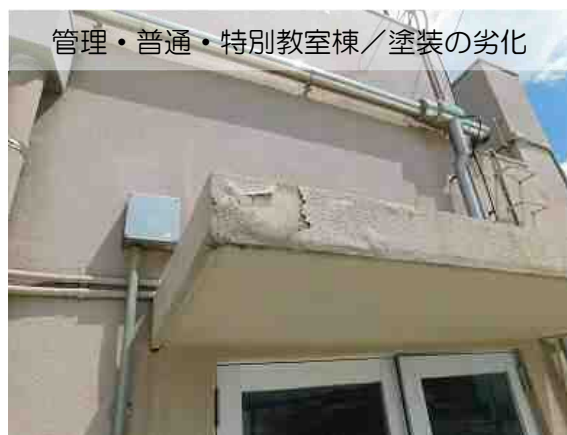
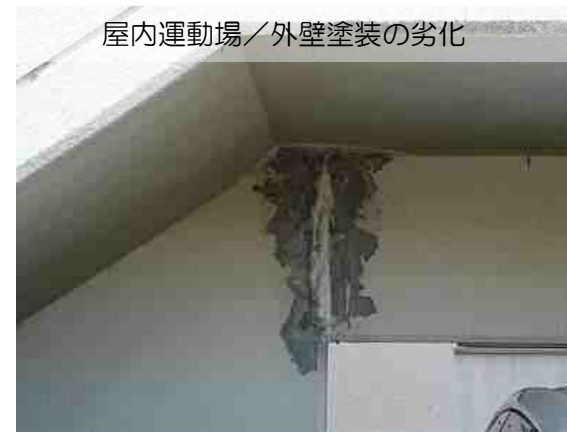
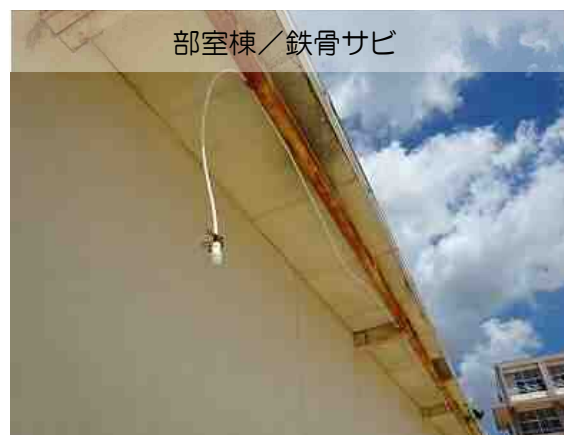
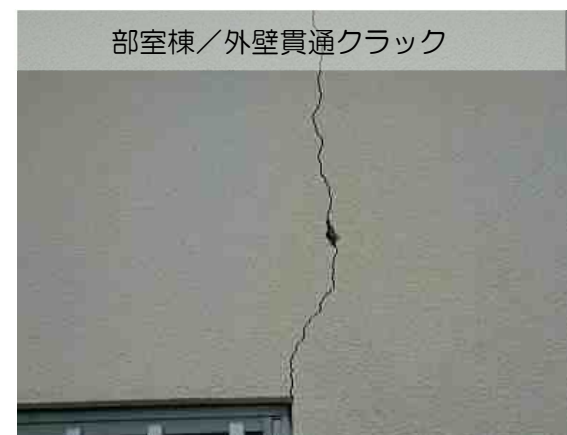
- 部室棟外壁に貫通クラック
- 外壁塗装劣化箇所複数

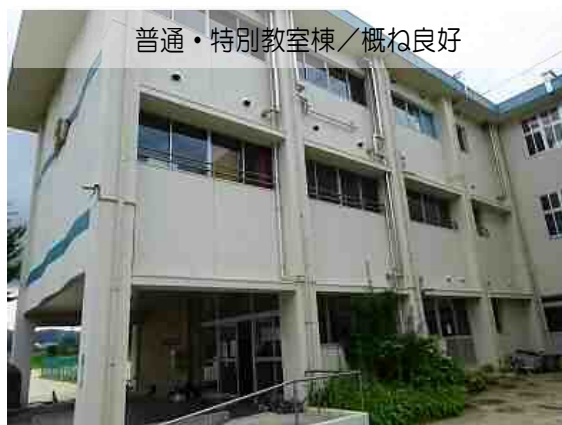
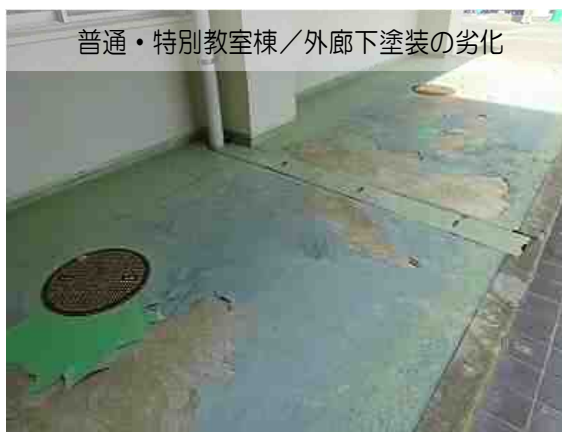
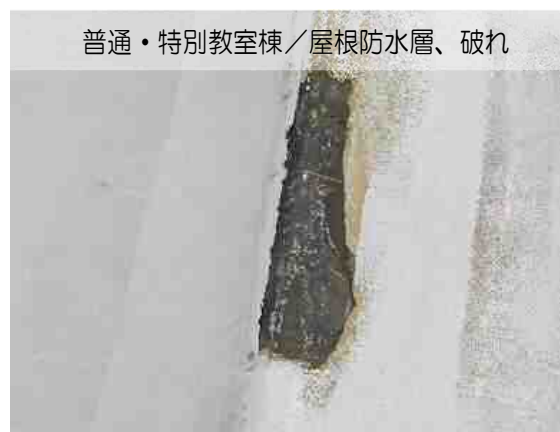
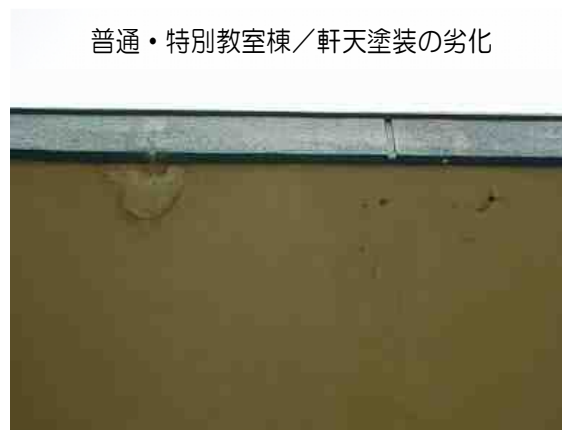
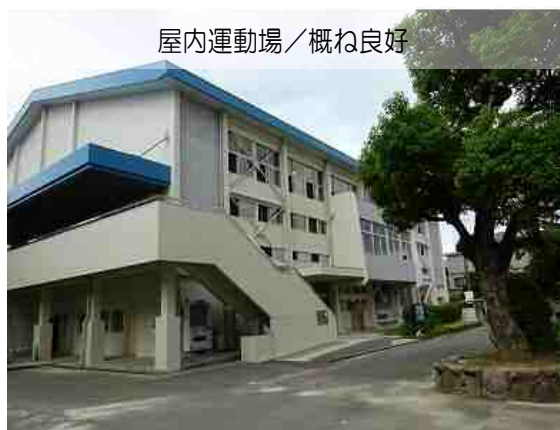
- 普通・特別教室棟の外廊下塗装劣化

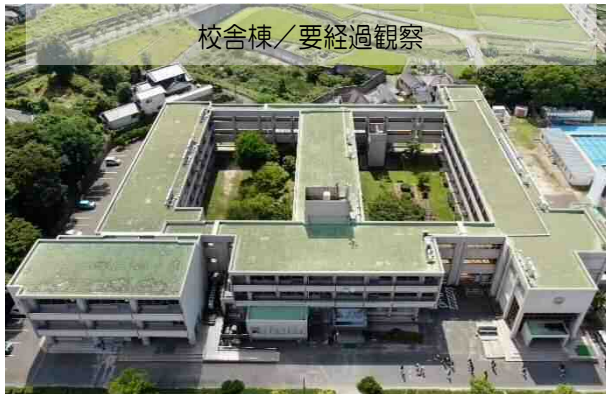
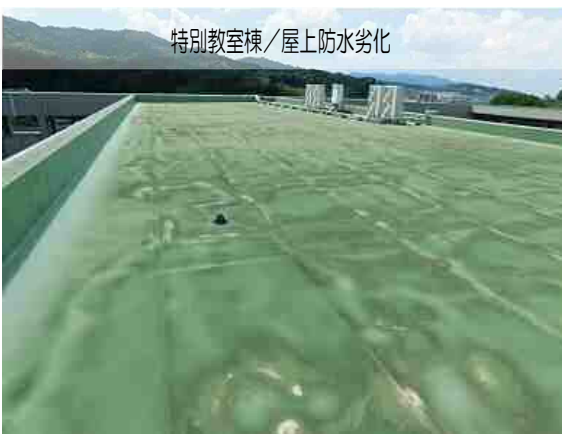
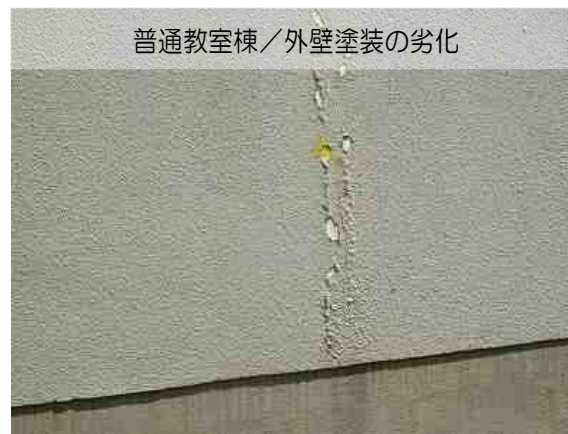
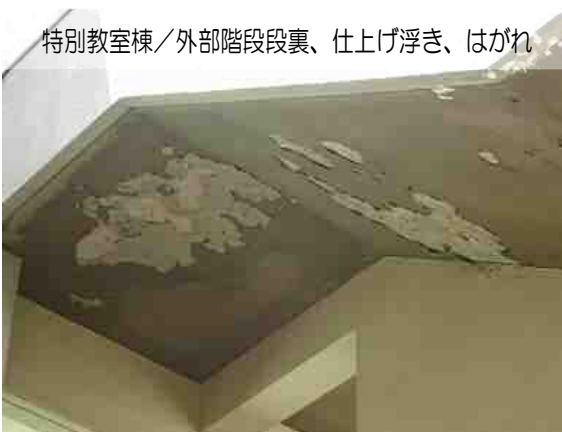
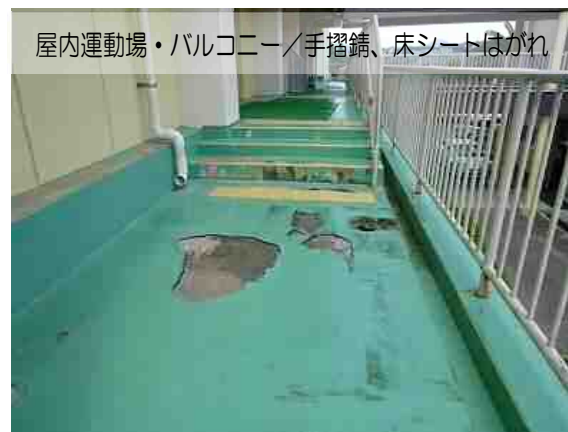
➤ 特別教室棟の屋上防水劣化

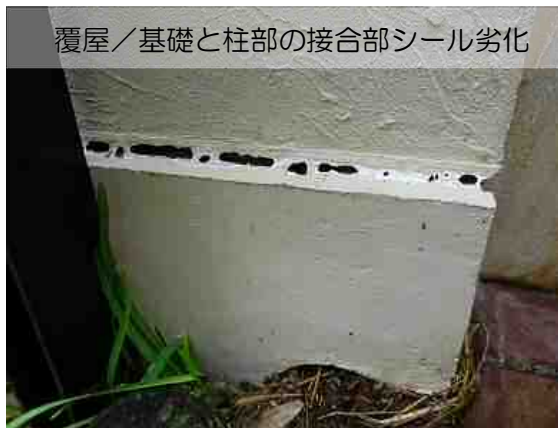
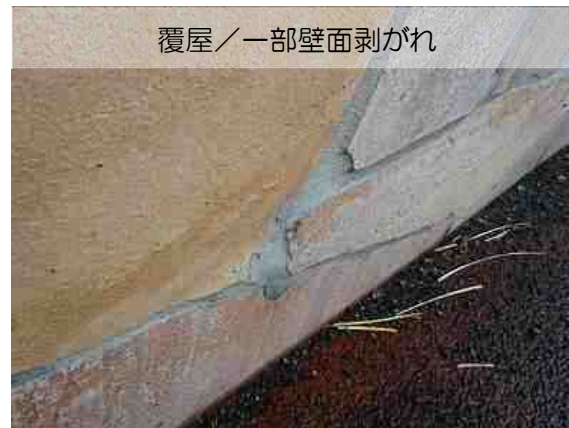
- 劣化指摘箇所は8箇所あり。
- クラックや発錆、排水の不良等あり。
- 基礎と柱部の接合部シール劣化、手摺の劣化あり。
- 外部階段の腐朽あり。
