令和6年度
第20回 大野城市空き家等対策審議会

令和7年2月19日（水）14：00～15：30

第19回審議会 ご意見・ご質問等

V 老朽危険空き家に関する報告

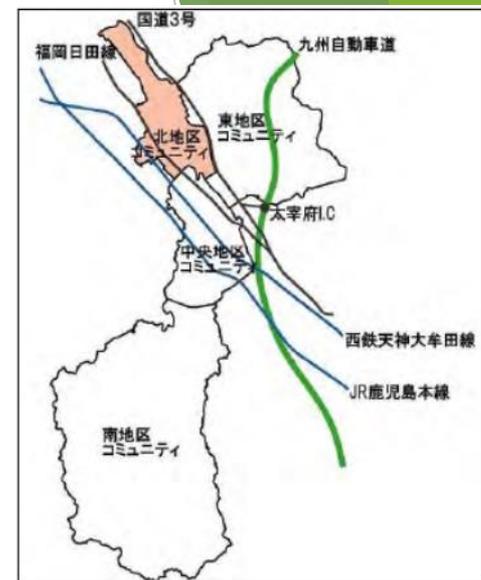
【北地区】

- ・北地区は、御笠川沿いに仲島、畑詰、山田、筒井の集落が形成していた農村地帯であり、その旧街道沿いに宿場の雑餉隈町があった地区である。
- ・昭和40年代後半からの仲畑土地区画整理事業等により、仲島や畑詰地区は準工業地域として工場が集積している。
- ・その後は、御笠川西部土地区画整理事業等により、計画的な市街地の整備が行われているが、筒井や山田には旧集落も残っている。最近では、旧集落地を含む既成市街地でも共同住宅が増えている。
- ・西鉄春日原駅周辺は、大型商業施設をはじめ、商店街等の商業・業務施設が集積している。

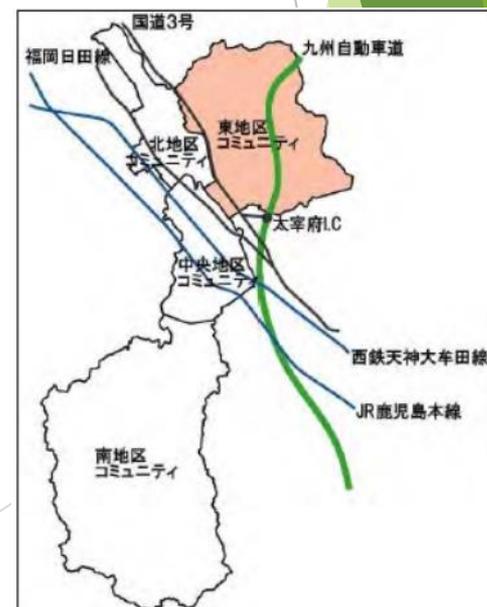
【東地区】

- ・東地区は、日本最古の山城である「大野城跡」のふもとに位置しており、早くから住宅団地開発が行われている。
- その後、九州自動車道、国道3号線が整備され、御笠川区画整理事業が行われたことから、流通業務地域となった。
- ・中、乙金、釜蓋等の旧集落や、唐山団地、乙金台、大池レイクタウン等の住宅団地、川久保や大城等の共同住宅が立地している既成市街地、工場等の事業所が立地している準工業地域がある。
- ・乙金第二土地区画整理事業(平成26年度に完了)では、良好な住宅を形成するために、地区計画を定めている。

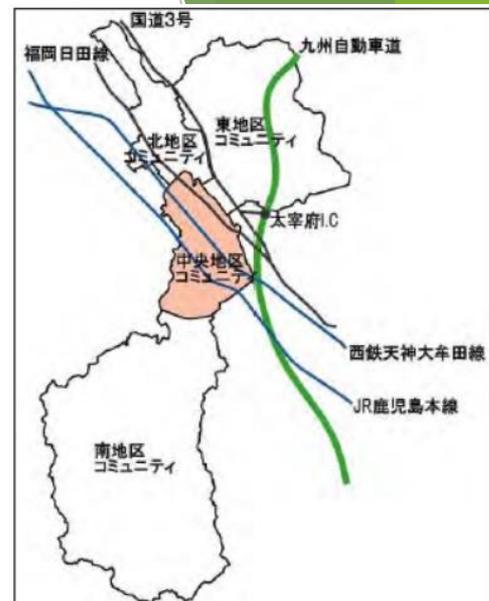
【中央地区】

- ・中央地区は、JR鹿児島本線と西鉄天神大牟田線の2つの鉄道と、県道福岡日田線(旧国道3号線)が南北に縦貫する等、交通条件に恵まれ、市内の中核的な行政・文化施設が立地しており、駅周辺は近隣商業を中心とする商店街や中高層建物や单身向けの共同住宅があり、内4地区の中で最も人口密度が高い地区である。
- ・上大利、下大利、大宰府往還のある白木原、瓦田は旧集落のたたずまいが残る既成市街地であり、鉄道駅に近い便利さから、その周辺には中高層の共同住宅が建ち並んでいる。
- ・特にJR大野城駅と西鉄白木原駅間の地域は中高層の共同住宅が多いが、その壁周辺では古い低層戸建て住宅も残っている。

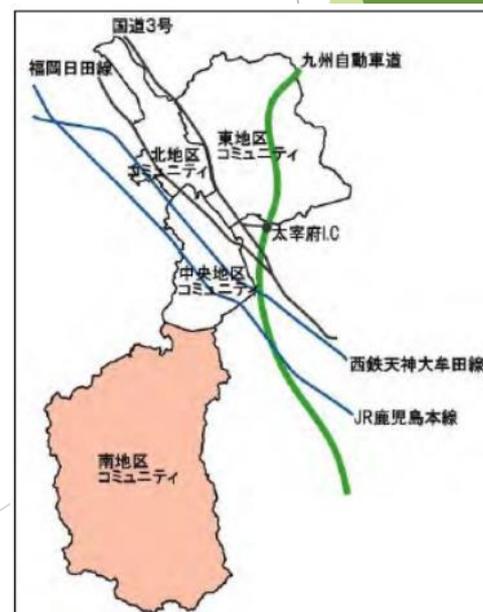
【南地区】

- ・南地区は、福岡筑紫野線から南側の緩やかな丘陵地帯に拡がり、主に低層戸建て中心の住宅地である。
- ・南ヶ丘、つつじが丘、平野台、月の浦等の大規模な住宅団地と牛頸沿いを中心とする旧集落等で構成されている。
- ・昭和55年以降に開発された住宅団地では、良好な居住環境を保全するため地区計画の決定や建築協定の締結が行われている。
- ・市域でも最も高齢化が進んでおり、坂道が多い地区でもある。早い時期に開発された団地内道路には側溝蓋がない箇所が多く残っている。
- ・昭和40年代に開発された住宅団地の生活道路は、道路幅員の狭い所が多く残っている。

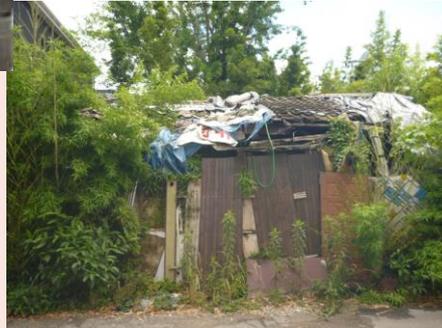
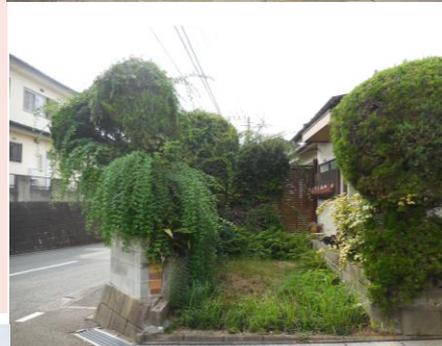
大城 戸建空き家 → 新築戸建分譲2棟

- R2. 6. 2 苦情相談受付
- ↓
- 6. 8 初回通知
- ↓
- 6. 12 空家ではないとの居住者言い分により、空家としての対策は叶わず
- ↓
- R4. 12. 16 周辺住民からの相談により、毎月の現場確認経過観察を実施
- ↓
- R5. 5. 10 顧問弁護士に法律相談後、毎週の現場確認を実施
- ↓
- 10. 26 相続人訪問、通知手渡し
- ↓
- 11. 8 2ヶ月毎の通知再開
- ↓
- R6. 4. 5 空き家等除去完了確認
- ↓
- R6. 11. 15 新築家屋2棟確認

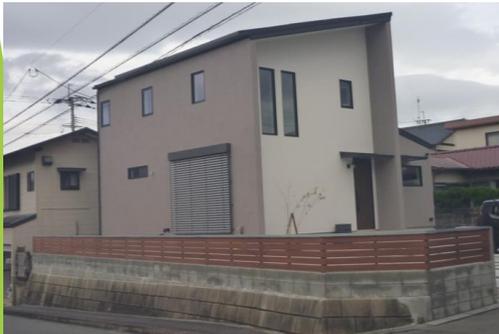
旭ヶ丘 戸建空き家 → 戸建新築

- R5. 9. 27 苦情相談受付
- ↓
- 9. 27 初回通知
- ↓
- 11. 17 2回目通知
- ↓
- R6. 1. 30 空き家等除去確認
- ↓
- R6. 12. 5 新築家屋確認

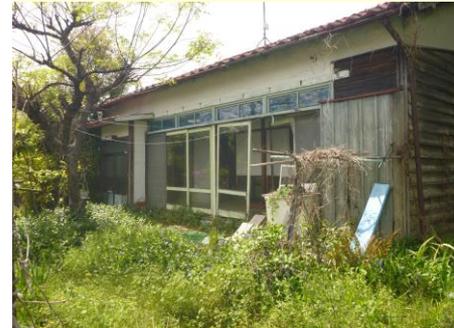
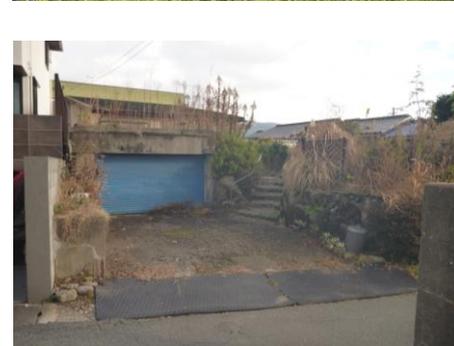
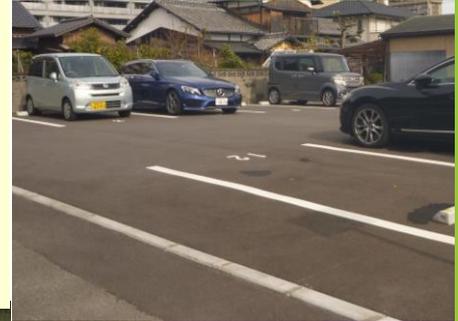
- 下大利 駐車場 ← 戸建空き家
- R5. 2. 28 空き家バンク登録申請受付
- ↓
- R5. 3. 29 老朽危険空き家調査：該当外
- ↓
- R5. 7. 6 苦情相談受付
- ↓
- 所有者苦情対応願ひ
- ↓
- 8. 21 空き家等除去後駐車場確認

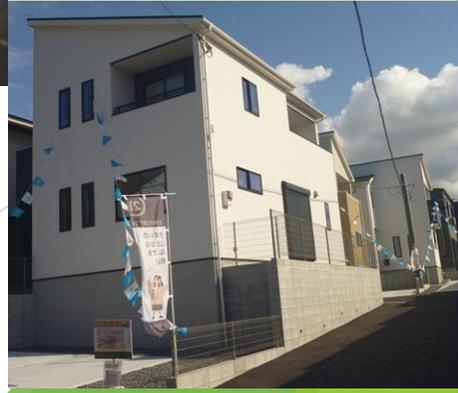
中 新築戸建分譲3棟 ← 戸建空き家

- R6. 1. 11 苦情相談受付
- ↓
- 空き家等通知先追跡調査
- ↓
- 1. 22 初回通知
- ↓
- 3. 1 空き家等除去確認
- ↓
- 11. 15 新築家屋確認
- ↓
- 12. 5 2棟成約済確認

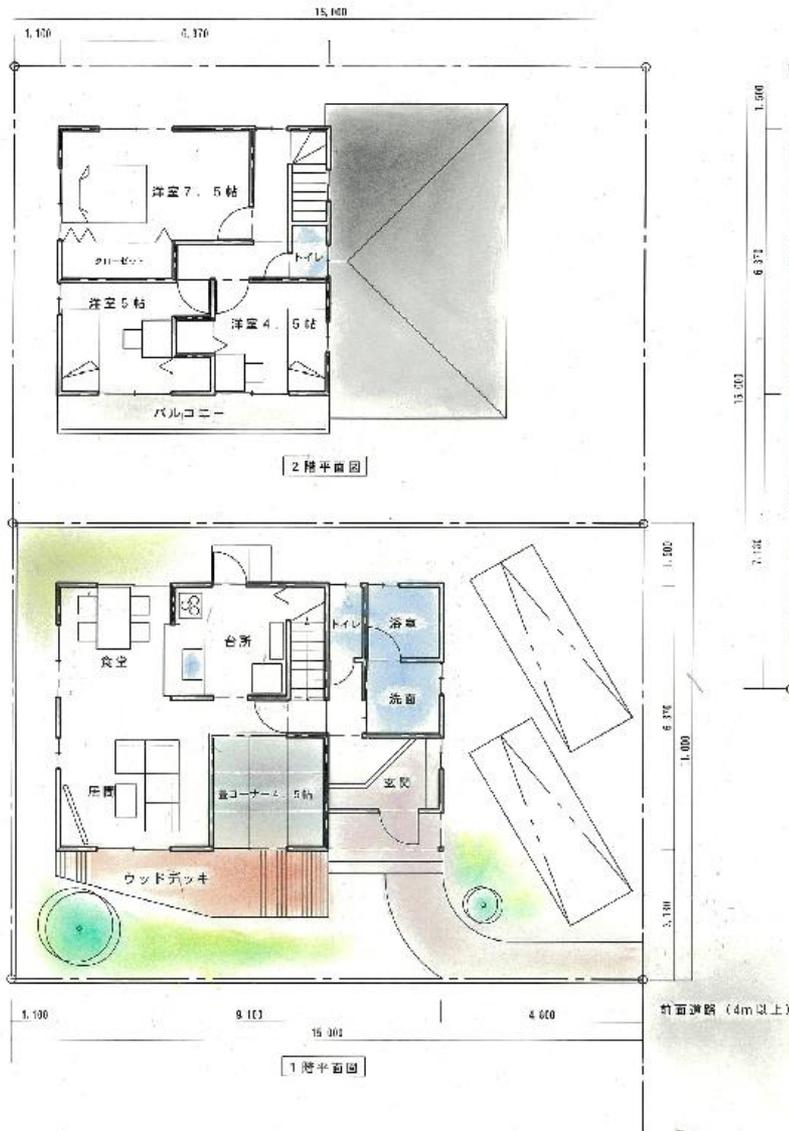
第一種低層住居専用地域において、330㎡以上の敷地を分割して165㎡以上程度となる敷地に建築可能な2階建て住宅プラン

南北に長い敷地分割プラン

敷地面積：15×22÷2=165㎡ (49.91坪)
 建築面積：9.1×6.37=59.97㎡<165×0.4=66㎡ 建ぺい率OK
 1階床面積：9.1×6.37-2.73×0.91=55.48㎡
 2階床面積：6.37×6.37=40.58㎡
 延べ床面積：55.48+40.58=96.06㎡<165×0.6=99㎡ 容積率OK

北側隣地境界線からの離れ：1.5m (上を真北として、桁下げ無し、一般的な2階建て住宅の軒高さ、優先0.3mとして北側斜線検討)
 居室の有効採光面積OK

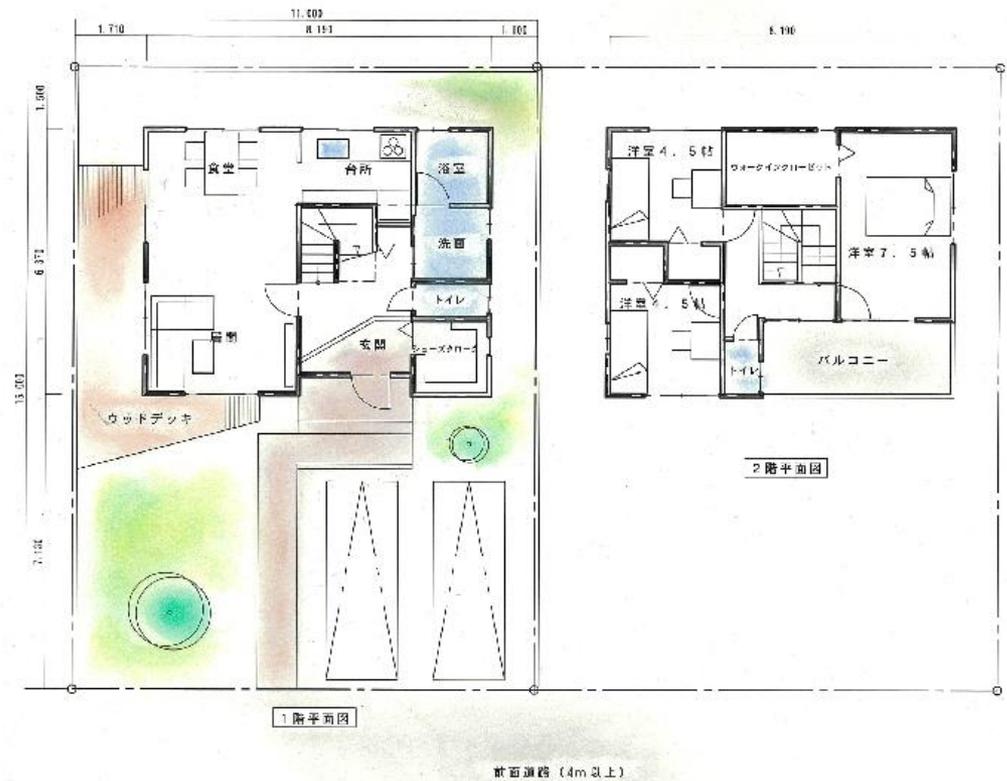
東西に長い敷地分割プラン

敷地面積：22×2×15=165㎡ (49.91坪)
 建築面積：8.19×8.37=52.17㎡<165×0.4=66㎡ 建ぺい率OK
 1階床面積：8.19×6.37-2.73×0.455=50.93㎡
 2階床面積：8.19×6.37-4.55×1.82=43.89㎡
 延べ床面積：50.93+43.89=94.82㎡<165×0.6=99㎡ 容積率OK

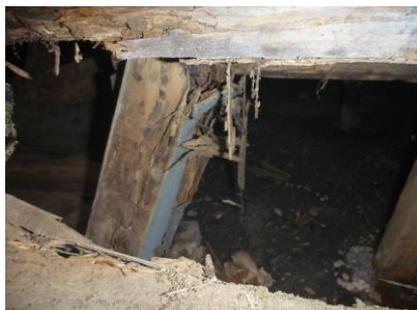
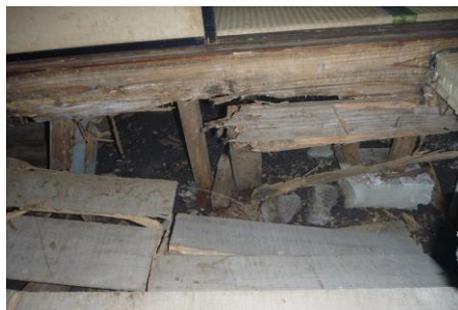
no2	評定区分	評定項目	評定内容	点数	評点	評点根拠
1	構造一般の程度	①基礎	イ 構造耐力上主要な部分である基礎が玉石であるもの	10	-	
			ロ 構造耐力上主要な部分である基礎がないもの	20	-	
		②外壁	外壁の構造が粗悪なもの※	25	-	
2	構造の腐朽又は破損の程度	③基礎、土台、柱又ははり	イ 柱が傾斜しているもの、土台又は柱が腐朽し、又は破損しているもの等小修理を要するもの	25	25	写真8
			ロ 基礎に不同沈下のあるもの、柱の傾斜が著しいもの、はりが腐朽し、又は破損しているもの、土台又は柱の数ヶ所に腐朽又は破損があるもの等大修理を要するもの	50	-	柱・壁の傾きの平均が、1/60(0.95度)以下、1/20(2.86度)は1ヶ所も無し 写真37～43、平面図
			ハ 基礎、土台、柱又ははりの腐朽、破損又は変形が著しく崩壊の危険のあるもの	100	-	
		④外壁※	イ 外壁の仕上材料の剥落、腐朽又は破損により、下地の露出しているもの※	15	-	
			ロ 外壁の仕上材料の剥落、腐朽又は破損により、著しく下地の露出しているもの又は壁体を貫通する穴を生じているもの※	25	-	
		⑤屋根	イ 屋根ぶき材料の一部に剥落又はずれがあり、雨もりのあるもの	15	15	写真34
			ロ 屋根ぶき材料に著しい剥落があるもの、軒の裏板、たる木等が腐朽したもの又はのきのたれ下がったもの	25	-	
ハ 屋根が著しく変形したもの	50		-			
3	防火上又は避難上の構造の程度	⑥外壁	イ 延焼のおそれのある外壁があるもの	10	10	配置図・平面図
			ロ 延焼のおそれのある外壁の壁面数が3以上あるもの	20	-	
		⑦屋根	屋根が可燃性の材料でふかれているもの	10	10	写真18,19
4	排水設備	⑧雨水	雨樋がないもの	10	10	写真22～27
				合計	70	100点以上が対象

対象建物においては、一部の木製建具、増築部分の仕上げ材や施工方法に一部不適切箇所が有り、その部分に老朽が進んだ箇所が見られるが、建物全体総じて構造耐力上の問題点は小さいと考えられる。特に床下の施工状況及び床下環境と建物の傾きに関する事項については、築60年程の木造住宅であるにも関わらず極めて良好である。

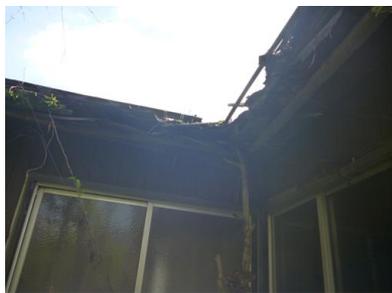
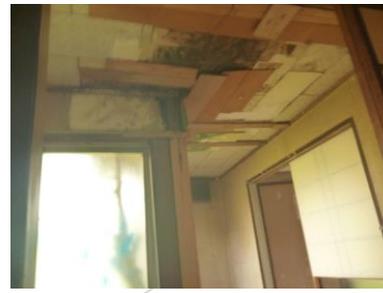
no3	評価区分	評価項目	評価内容	点数	評点	評点根拠
1	構造一般の程度	①基礎	イ 構造耐力上主要な部分である基礎が玉石であるもの	10	-	
			ロ 構造耐力上主要な部分である基礎がないもの	20	-	ベタ基礎か否かの破壊調査は未調査
		②外壁	外壁の構造が粗悪なもの*	25	25	写真12、15、16、18
2	構造の腐朽又は破損の程度	③基礎、土台、柱又ははり	イ 柱が傾斜しているもの、土台又は柱が腐朽し、又は破損しているもの等小修理を要するもの	25	-	
			ロ 基礎に不同沈下のあるもの、柱の傾斜が著しいもの、はりが腐朽し、又は破損しているもの、土台又は柱の数ヶ所に腐朽又は破損があるもの等大修理を要するもの	50	-	
			ハ 基礎、土台、柱又ははりの腐朽、破損又は変形が著しく崩壊の危険のあるもの	100	100	写真21、22、23、24、25、28、29、40、41
		④外壁*	イ 外壁の仕上材料の剥落、腐朽又は破損により、下地の露出しているもの*	15	-	
			ロ 外壁の仕上材料の剥落、腐朽又は破損により、著しく下地の露出しているもの又は壁体を貫通する穴を生じているもの*	25	25	写真5、10、14、15、16、18
		⑤屋根	イ 屋根ぶき材料の一部に剥落又はずれがあり、雨もりのあるもの	15	-	
			ロ 屋根ぶき材料に著しい剥落があるもの、軒の裏板、たる木等が腐朽したもの又はのきのたれ下がったもの	25	-	
ハ 屋根が著しく変形したもの	50		50	写真8、9、13		
3	防火上又は避難上の構造の程度	⑥外壁	イ 延焼のおそれのある外壁があるもの	10	-	
			ロ 延焼のおそれのある外壁の壁面数が3以上あるもの	20	20	配置図・平面図
		⑦屋根	屋根が可燃性の材料でふかれているもの	10	-	
4	排水設備	⑧雨水	雨樋がないもの	10	10	写真5、13、16、
				合計	230	100点以上が対象

本建物においては、建物中央部の梁材など多数の構造材が破損、屋根組材も大きく破壊・欠損・欠落しており、床下確認等のための破壊調査は危険をとまなうため、目視と測定による調査とした。本建物は構造的な老朽危険と共に、外壁にブロック積み現し、土壁下地板張り等の粗悪な外壁部分が多く、更に、外周にコンクリート基礎の立ち上がりか確認できず(ベタ基礎か否かは床下の破壊調査を行っていないため未確認である)、一部は基礎に見立てたブロックが立ち上がっているが、防水・防湿処理も無く、無配筋状態の懸念も大きい構造・施工となっている。前記により、評点合計通り非常に危険性のある状態である。

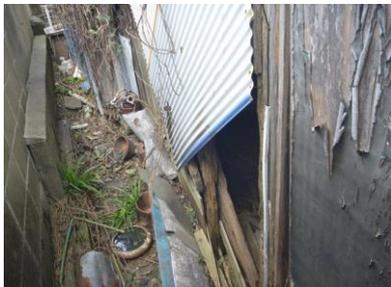
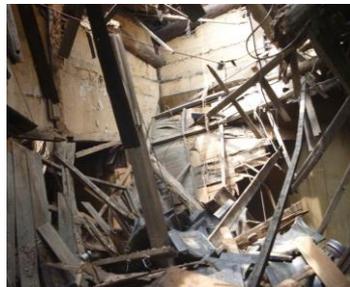
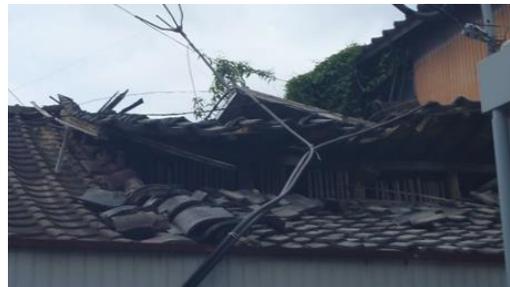
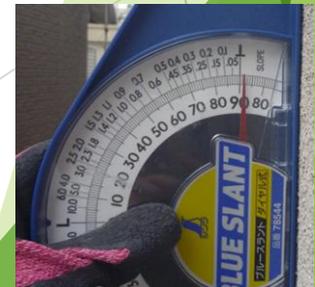
no5	評定区分	評定項目	評定内容	点数	評点	評点根拠
1	構造一般の程度	①基礎	イ 構造耐力上主要な部分である基礎が玉石であるもの	10	-	
			ロ 構造耐力上主要な部分である基礎がないもの	20	-	
		②外壁	外壁の構造が粗悪なもの*	25	-	
2	構造の腐朽又は破損の程度	③基礎、土台、柱又ははり	イ 柱が傾斜しているもの、土台又は柱が腐朽し、又は破損しているもの等小修理を要するもの	25	25	写真19、20、29、109
			ロ 基礎に不同沈下のあるもの、柱の傾斜が著しいもの、はりが腐朽し、又は破損しているもの、土台又は柱の数ヶ所に腐朽又は破損があるもの等大修理を要するもの	50	-	
			ハ 基礎、土台、柱又ははりの腐朽、破損又は変形が著しく崩壊の危険のあるもの	100	-	
		④外壁*	イ 外壁の仕上材料の剥落、腐朽又は破損により、下地の露出しているもの*	15	-	
			ロ 外壁の仕上材料の剥落、腐朽又は破損により、著しく下地の露出しているもの又は壁体を貫通する穴を生じているもの*	25	25	写真56
		⑤屋根	イ 屋根ぶき材料の一部に剥落又はずれがあり、雨もりのあるもの	15	-	
			ロ 屋根ぶき材料に著しい剥落があるもの、軒の裏板、たる木等が腐朽したもの又はのきのたれ下がったもの	25	-	
ハ 屋根が著しく変形したもの	50		-			
3	防火上又は避難上の構造の程度	⑥外壁	イ 延焼のおそれのある外壁があるもの	10	-	
			ロ 延焼のおそれのある外壁の壁面数が3以上あるもの	20	20	配置図・平面図
		⑦屋根	屋根が可燃性の材料でふかれているもの	10	10	写真2、4、6、7、10
4	排水設備	⑧雨水	雨樋がないもの	10	-	
				合計	80	100点以上が対象

本建物においては、昭和39年に平屋建てとして新築し、その後、昭和53年に2階部分を増築。1階部分と2階部分が胴差付近で内寸で4cm程づつの差異があり、外観目視でも同程度の差異が見て取れる。上下階接続部分の状況を1階天井裏目視にて試みたが、ズレの根拠は確認できなかった。また、小屋組に使用理由不明(バルコニー屋根の納めと荷重を考慮した可能性有り)の鉄骨ラチス敷梁が一部使用されており、木製敷梁との混合になっている。関連性は不明であるが、鉄骨ラチス梁の下に配置された2階洋室8.5帖とその階下の部屋の天井仕上げ材の崩落やうねりが見られる。また、梁材質切替周辺の床束2カ所に浮きが発生している。不均一な重積が疑われる。

しかしながら現時点においては、柱の傾きは調査7本中1本のみが1度の傾きであり、屋根・梁・外壁・基礎共に重大な状況には至っていないため、時点評価としては除去支援物件対象外と判断した。
