大野城市個別施設計画

(学校・文化財関連施設)

平成31年3月

(令和6年4月 改定)

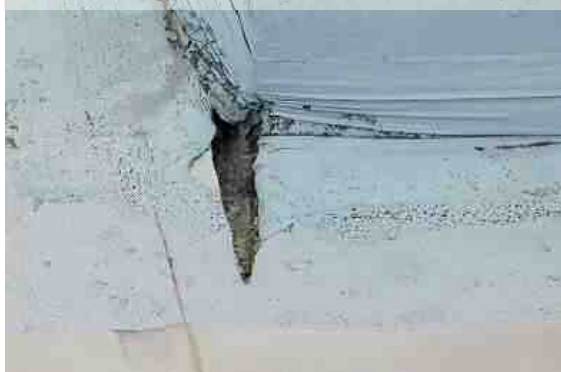
管理普通特別教室棟／防水シートの剥がれ

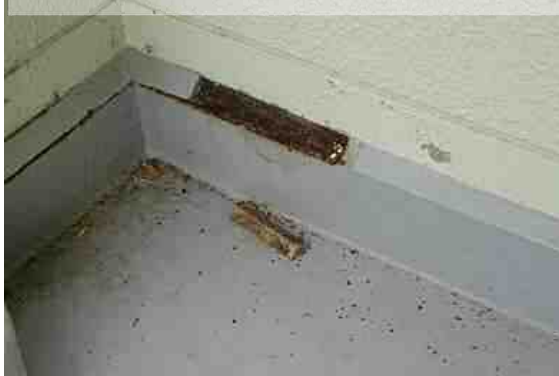
特別・普通・管理室棟／モルタル剥落
