大野城市個別施設計画

(学校・文化財関連施設)

平成31年3月

(令和6年4月 改定)

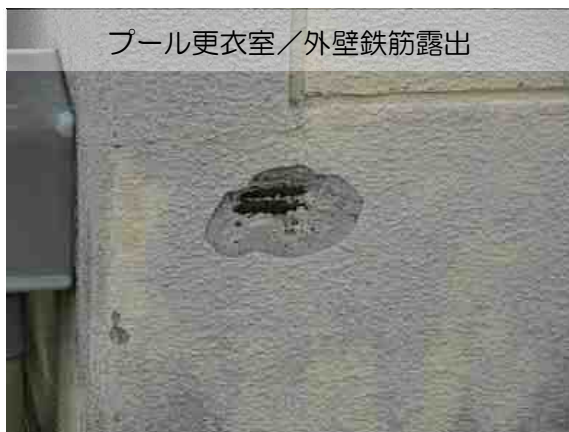
プール更衣室／外壁鉄筋露出

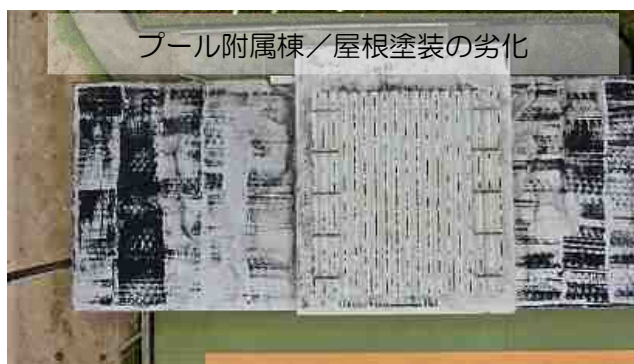
プール附属棟／屋根塗装の劣化
